Inspectie Veiligheid Defensie  
Ministerie van Defensie

# Dodelijk ongeval met een CV90

Onderzoek naar een ongeval op het oefenterrein  
Hohenfels, Duitsland  
(12 maart 2024)

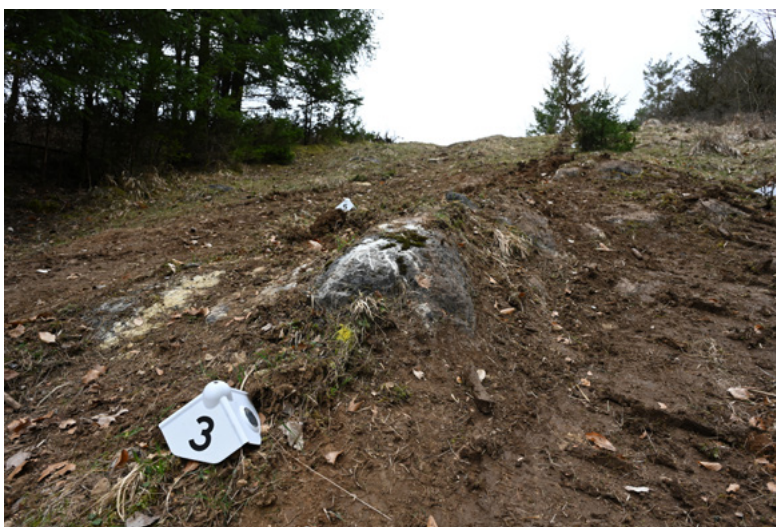
Afbeelding 5: De steen (foto Forensische Opsporing Verkeer & Visualisatie Koninklijke Marechaussee)

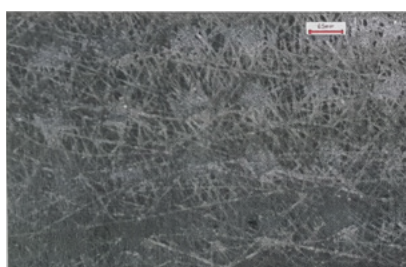
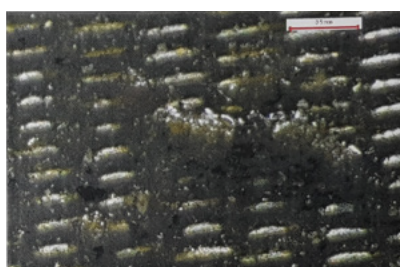
Het brandstofilter had een score van 4 op een schaal van 1 (weinig) tot 7 (veel verontreiniging). Daarnaast is er water aangetroffen in de waterafscheider. De vervuiling van de waterafscheider (filter) had een score van 6 op een schaal van 1 (weinig) tot 6 (veel vervuiling). Het watergehalte in de brandstof had een acceptabele waarde.

Buitenkant brandstofilter

Buitenkant waterafscheider - Sporen FAME

Afbeelding 7: *de zichtbare vervuiling van de onderzochte filters (foto's Scheilab)*
