Inspectie Veiligheid Defensie  
Ministerie van Defensie

# Dodelijk ongeval met een CV90

Onderzoek naar een ongeval op het oefenterrein  
Hohenfels, Duitsland  
(12 maart 2024)

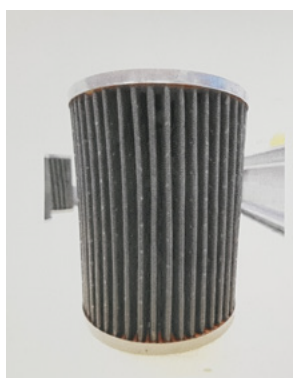
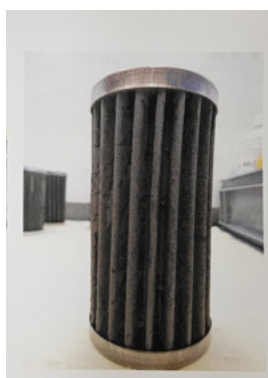
Afbeelding 6: *Filters van het CV90 brandstofsysteem (foto's Scheilab)*

Water dat zich in het brandstofsysteem heeft verzameld is afgetapt met behulp van de aftapplug aan de onderzijde van de waterafscheider. Er is een kleine hoeveelheid water afgetapt. Het brandstoffilter in de aanvoerleiding naar de motor is verwijderd en onderzocht op vervuiling. Het filterelement vertoont sporen van vervuiling en er zijn ook sporen van vervuiling aangetroffen in de behuizing van het filter. De vervuiling is onderzocht op sporen van metalen en bacteriën.
